沿線侵入・自然災害確認に最適な映像監視ソリューション

沿線監視カメラシステム

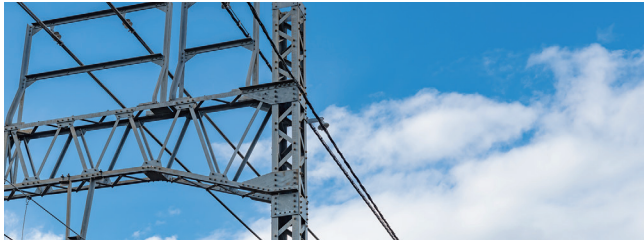
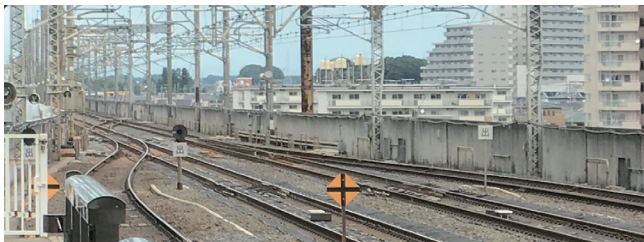
システムイメージ

- 屋外高画質HD・30倍光学ズーム機能搭載コンビネーションカメラ (VN-H678WPR/VN-H678WPC)。
- 沿線の侵入や自然災害の現場確認などの監視が容易な-30度上方監視機能。
- 白色照明搭載のVN-H678WPC及び赤外線照明搭載のVN-H678WPR。共に150m先を照射可能。
- IP66準拠の防塵・防水ハウジングに加え耐塩塗装、レンズカバーの親水コーティングなど様々な環境下に対応。
- JIS E 3014 振動試験実施済。
